## АНАЛИЗ ХРАМОВОЙ ТЕРРИТОРИИ В ДЕРЕВНЕ ПАВЛИЦЕВО УСТЬЯНСКОГО РАЙОНА АРХАНГЕЛЬСКОЙ ОБЛАСТИ

Ергина Ю. Н.

Северный (Арктический) федеральный университет, Высшая школа естественных наук и технологий (163000, Архангельск, наб. Северной Двины, 17),

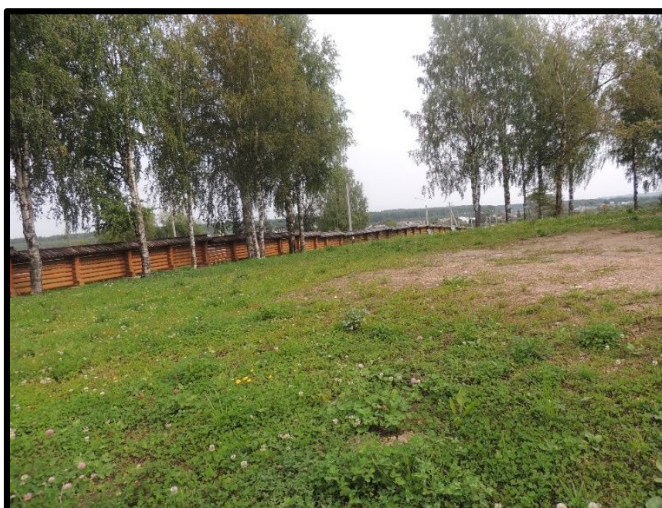
По данным таблицы видно, что газон на территории объекта находится в плохом состоянии и нуждается в полном восстановлении. Первое, что необходимо сделать – это провести скарификацию, то есть очистить территорию от мусора, остатков скошенной травы. Следующим шагом будет удаление сорной растительности. Цветочное оформление на территории храма преподобного Илариона Гдовского отсутствует. На рисунке 7 представлено состояние существующего газона.

Рис. 7. Состояние травяного покрова

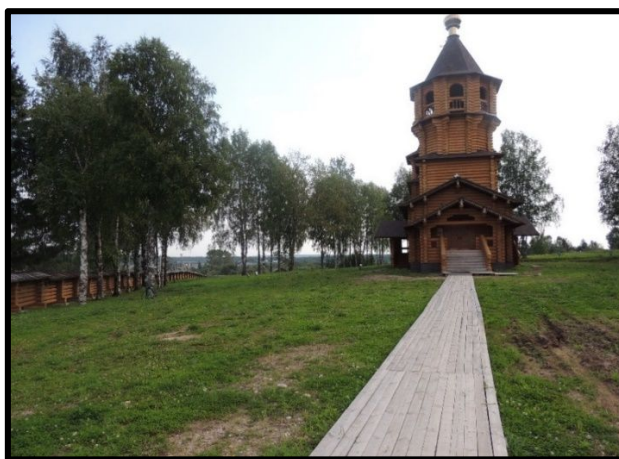
Дорожно-тропиночная сеть прихрамовой территории практически не выражена (лишь редко встречающиеся тропы). Представлена тремя деревянными дорожками и оценивается в 1 балл, поскольку характеризуется значительными разрушениями, отсутствием общей планировки (рисунок 9, 10). На участке необходима планировка, что позволит разделить участок на соответствующие функциональные зоны, требуется общий ремонт территории.

Рис. 9. Состояние дорожки (западный фасад храма)

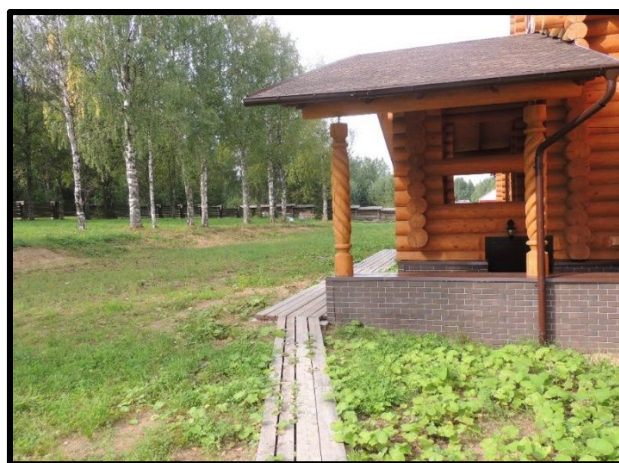
Рис. 10. Состояние дорожки (восточный фасад храма)
