## АНАЛИЗ ХРАМОВОЙ ТЕРРИТОРИИ В ДЕРЕВНЕ ПАВЛИЦЕВО УСТЬЯНСКОГО РАЙОНА АРХАНГЕЛЬСКОЙ ОБЛАСТИ

Ергина Ю. Н.

Северный (Арктический) федеральный университет, Высшая школа естественных наук и технологий (163000, Архангельск, наб. Северной Двины, 17),

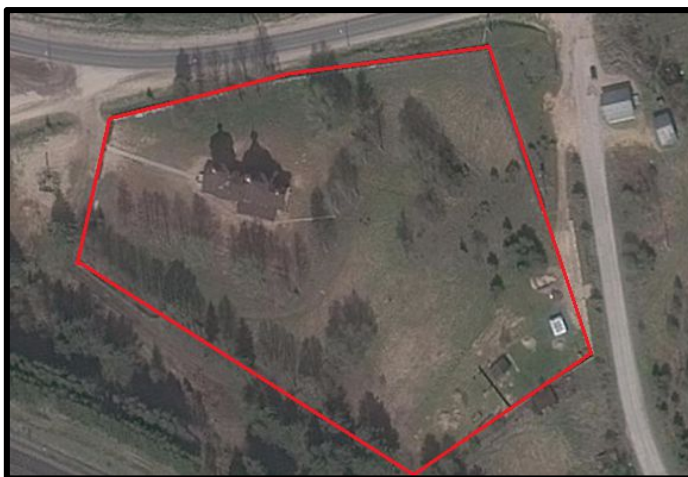
Рис. 1. Объект исследования

Храм в д. Павлицево имеет ряд недостатков, касаемо озеленения и благоустройства. В первую очередь это плохое состояние дорожно-тропиночной сети, скорее даже полное её отсутствие; газона, который требует капитального ремонта; недостаточный уровень озелененности территории древесно-кустарниковыми насаждениями; отсутствует функционально-планировочная структура объекта. Сам храм преподобного Илариона Гдовского в деревне Павлицево расположен в 4 км от центра Устьянского района п. Октябрьский (рис.1). Церковь построена в 2011 году усердием руководителя предприятия «Деревянное зодчество» О. Воробьевым. Открытие и освящение храма проходило в феврале 2016 года. На сегодняшний день общая площадь земельного участка составляет 10548 м<sup>2</sup> (1 га). Озеленение и благоустройство храма находится на удовлетворительном уровне [2].

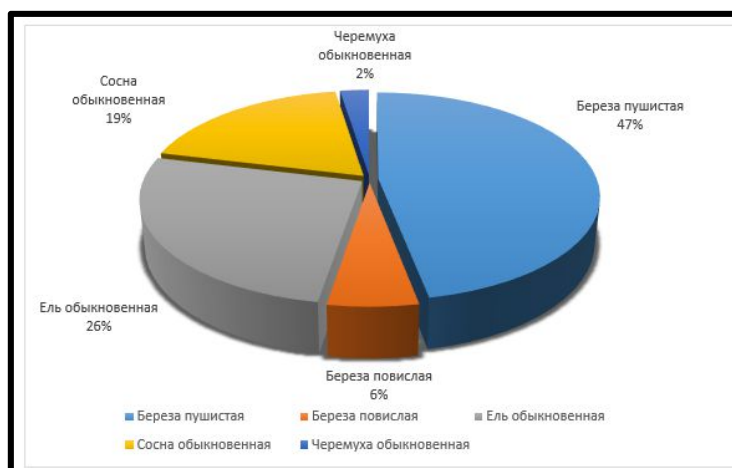
Рис. 3. Соотношение количества экземпляров по породам

На момент исследования на объекте в д. Павлицево произрастает 160 древесно-кустарниковых пород. Среди них встречаются деревья второй величины, высота которых достигает до 20 м (104 растения) и насаждения третьей величины – от 5 до 10 м (56 растений). Породный состав насаждений на участке составляют: береза пушистая – 75 шт. (47 %); берёза повислая (*Betula pendula* Roth) – 9 шт. (5,6 %); ель обыкновенная (*Picea abies* (L.) H.Karst.) – 42 шт. (26,2 %); сосна обыкновенная (*Pinus sylvestris* L.) – 30 шт. (18,7 %); черемуха обыкновенная (*Prunus padus* L.) – 4 шт. (2,5 %).

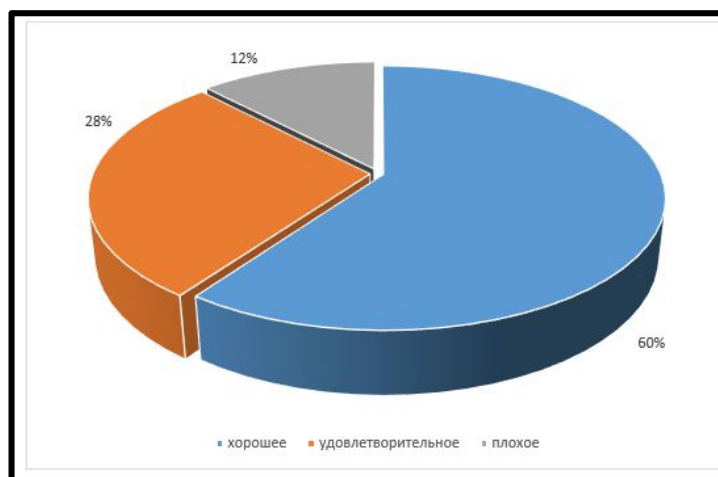
Рис. 5. Декоративная оценка насаждений

Исходя из данных, представленных в ведомости, видно, что большинство древесно-кустарниковой растительности находится в хорошем, плохом и удовлетворительном состояниях, отмеченные баллом декоративности 2, 3 и 4. Визуальная оценка состояния растительности на объекте хорошая, но все же требуется проведение мероприятий по улучшению насаждений. Стоит отметить, что территория недостаточно озеленена, существующий ассортимент растительности недостаточно декоративен, требует замены некоторых пород экземплярами с более высокой эстетической оценкой. При анализе ассортимента основной ландшафтообразующей породой является береза пушистая, которая занимает 47 % насаждений [3].

Проведённый анализ состояния древесно-кустарниковой растительности свидетельствует о низком биологическом разнообразии насаждений. Зеленые насаждения размещены на территории храмового комплекса неравномерно, отсутствует систематический уход за посадками. На основании всего вышеизложенного можно сделать вывод, что требуются работы по составлению проекта благоустройства и озеленения данной территории [4].
